Delområde Norra Ångermanlands skogsvattendrag

Delområde Norra Ångermanlands skogsvattendrag omfattar huvudavrinningsområdena Leduån (31), Lögdeälven (32), Husån (33), Gideälven (34), Idbyån (35), Moälven (36) och Nätraån (37) samt kustavrinningsområdena 30/31 (del av), 31/32, 32/33, 33/34, 34/35, 35/36 och 36/37.

Bilaga 1. Åtgärder per huvudavrinningsområde

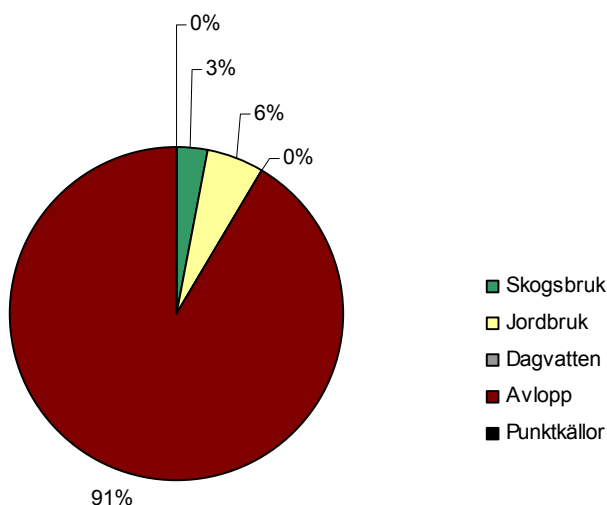
ytvattenförekomster i kustavrinningsområde 42/43 ska nå god status, med avseende på övergödning. Källfördelningen visas i diagrammet nedan.

Diagram. Reduktionsbehovet för fosfor i kustavrinningsområde 42/43 fördelat på källa.

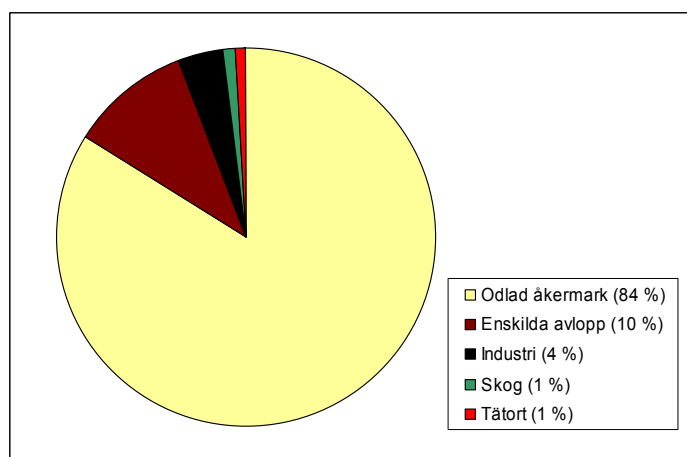
Markanvändningen består av 2,3 % vatten, 81,7 % skog, 10,1 % jordbruk, 2,0 % våtmark och 1,8 % tätort. Området innefattar 52 stycken sjöar som är mindre än 0,1 km², 32 stycken sjöar som är mellan 0,1-1 km² och en sjö som är mellan 1-10 km². Vattendragens totala rinnsträcka är 226,6 km.

Beräkningar visar att den årliga belastningen av fosfor måste minska med ca 17 ton för att de drygt 200 utpekade vatten ska nå god status med avseende på övergödning. Källfördelningen visas i diagrammet nedan. Näringsämnena kommer främst från jordbruksverksamhet samt otillräcklig avloppsrening.
